M151, udstødning, opretning af manifold.

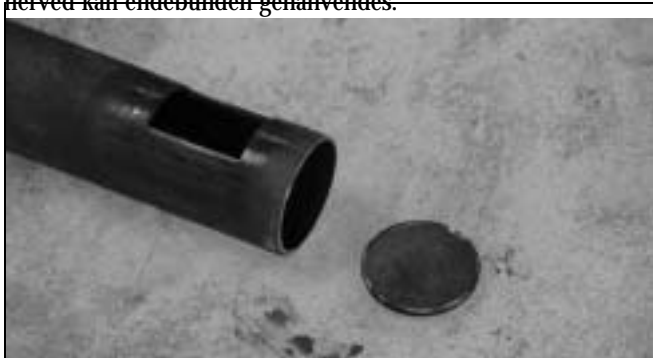
"M151 exhaust manifold reshaper tool" nemlig en dorn som passer ind i røret på den originale diameter minus et par tiendedele, den skulle jo gerne ud igen, og røret har en indvendig langsgående svejse som der skal tages hensyn til. Det er nødvendigt at fjerne den ene endebund, dette gøres ved at man, forsigtigt, sliber svejsningen af på endefladen, herved kan endebunden genanvendes.

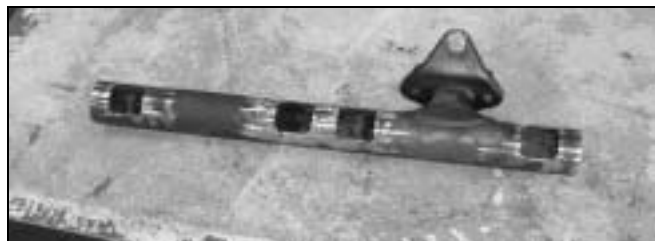
Herved bliver dornen også løs og kan føres frem til næste gasåbning, hvor operationen gentages indtil alle åbningerne er rettet op. Man skal ikke forvente at tingene går helt så enkelt som her beskrevet, og overfladen bliver ikke helt jævn. Det er derfor nødvendigt at rette overfladen i det område der skal slutte tæt til topstykket. Man skal dog lige have de revner svejset først. Er røret IKKE revnet kan man lige så godt forebygge dette ved at give hjørnerne en svejseklat og så lige slibe/file en runding på.

Når røret er svejset slebet osv. så det har en jævn overflade, kan man svejse endestykket på plads igen. Så er man klar til at se på topstykket.

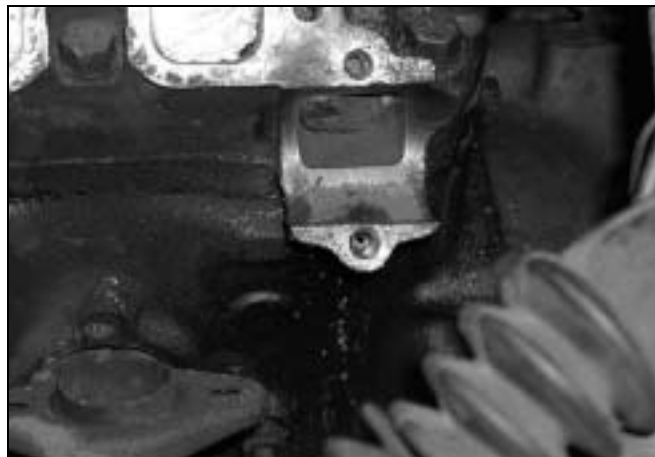
En utæt udstødningsmanifold er jo ikke noget man køre rundt med i længere tid, eller hvad? Virkeligheden er at det er der nogen der gør, så derfor ser topstykket ud som det på billedet. Røggassen har eroderet en del af materialet væk fra tætningsfladen.

Fladerne rengøres og løse flager af rust og gammel "gun gum" fjernes med et plant instrument, professionelt skrabejern anbefales, og sådan en har vi jo alle sammen liggende til det samme! Vi andre kan nøjes med bagsiden af en nedstrygerklinge eller en spatel. Man kan evt. lige pudse efter med en roterende smergelbørste, men nu ikke for meget, rundingen skal jo passe til manifold rørets diameter.

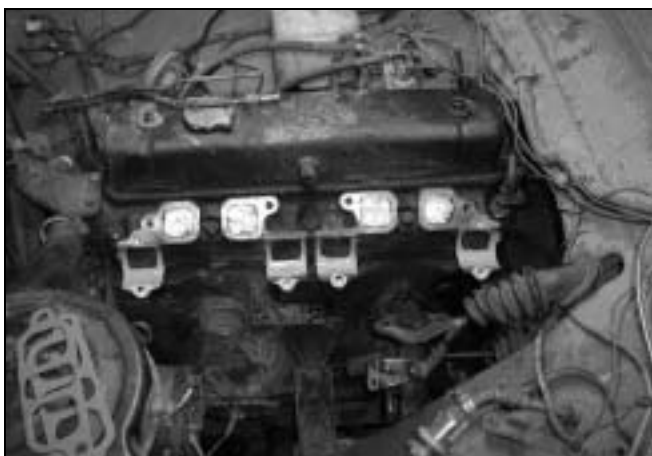
Når man er tilfreds med overfladerne på såvel rør som topstykket er der nok et par små "huller" i overfladen som man ikke kan få bugt med, her kommer nymodens "tubeteknologi" ind i billedet. Jeg ved godt at det er FY, men det skal altså også være tæt. Så hvis du ikke skal til at lave nye gevind hvor der knækkede skruer, kan du nu montere manifolderne igen.

Kom et TYNDT lag af tætningsmasse på anlægsfladen og motioner så røret på plads som under punktet med slibepastaen. Det er meningen at tætningspastaen skal fylde "hullerne" i overfladen ud og IKKE være en fed masse "guf" som bare er tæt et par timer. Evt. kontroller om alle "huller" er fyldt inden det hele fastspændes. Gør dig selv den ulejlighed at konsultere manualen for at se korrekt tilspændingsmoment og rækkefølge. I skrivende stund har jeg ikke lige adgang til min manual Du vil nok være forbavset over hvor lidt skrueerne
