DANSK MILITÆRHISTORISK KØRETØJS-FORENING

M35 Brændstofpumpe - af Christian Flamand.

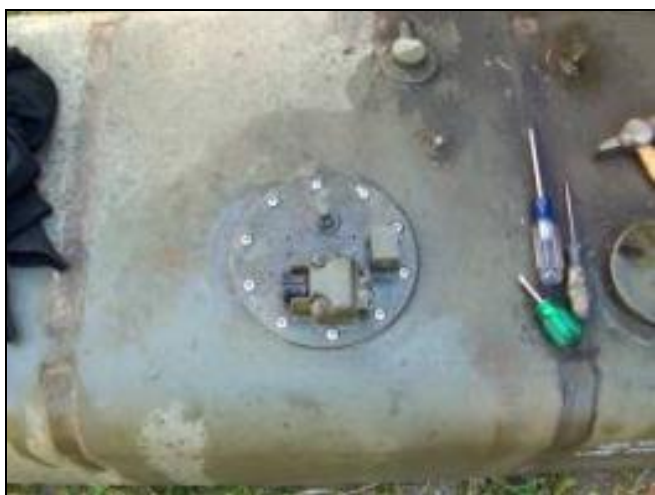
Fig. 1 - Pumpens placering i brændstoftanken.

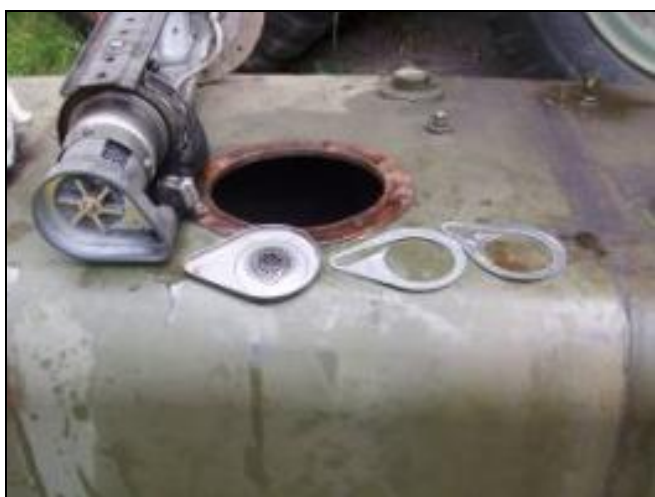
Tanken blev demonteret og selve pumpen taget op af tanken. Ja det vil sige, det meste af pumpen blev taget op af tanken. Noget af pumpen manglede, dette kunne forklare den rasle lyd der fremkom ved flytning af tanken. Heldigvis er hullet som pumpen

sidder i så stort a man kan få armen ned i tanken og fiske div. efterladenskaber op, hvis altså lige de befinder sig i den sektion af tanken hvor pumpen skal sidde. Efter en del vippen og drejen lykkedes det at få bjerget alle de dele som pumpen i sin tid var blevet leveret med som en enhed. Nu kunne jeg bedre forstå at den pludselig havde kørt næsten helt lydløst og ikke givet en dråbe. Hele bunden var faldet af pumpen så den nu kun fungerede som en stavblender til at røre rundt i brændstoffet med, ikke særlig fremmende for køretøjets fremdrift.

Fig. 2 - Pumpen og de dele som lå i tanken.

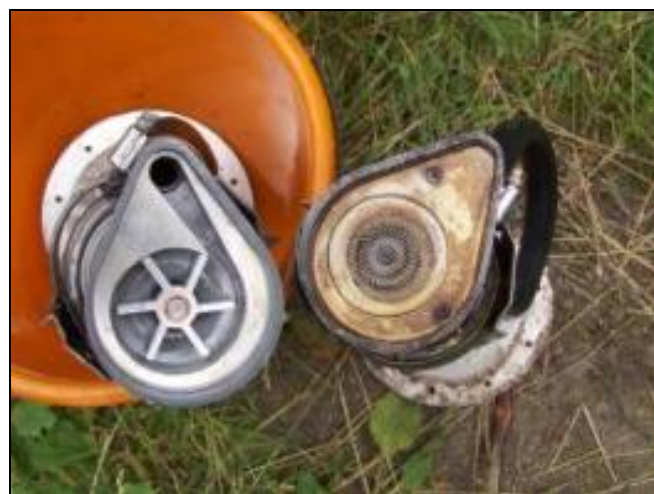
Ved at sammenligne med den pumpe jeg havde hentet på "fjernlageret" kunne jeg se at det tilsyneladende ikke var et ukendt fænomen, idet den anden pumpe var blevet modificeret med 2 stifter til fastholdelse af "pumpehusplader" og endedæksel. Muligvis er der varianter afhængig af fabrikant. Det fremgår muligvis ikke særligt tydeligt af fotos her, men enheden består af en forseglede motor enhed og en pumpe enhed. Kraft overførslen foregår ved hjælp af en magnet, således at der ikke er mekanisk

Fig. 3 - De 2 pumper, bemærk den til højre har 2 stifter.

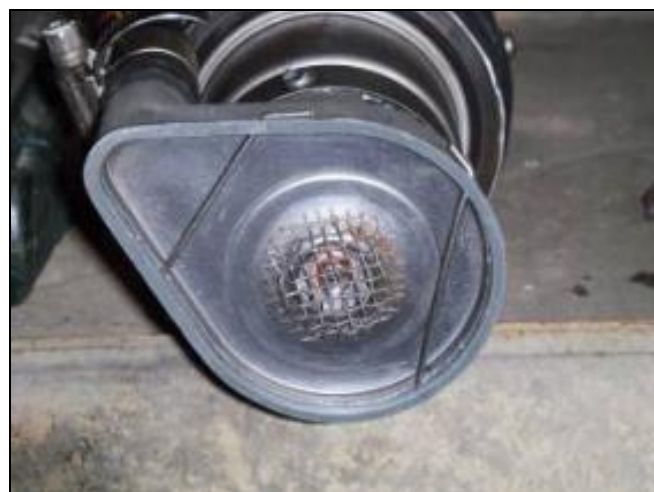
Fig. 4 - Pumpens endedæksel sikret med tværstiften.

Jeg bemærkede at de stiften som var blevet sat i reservepumpen var nogle blindnitter som var sat gennem endedæksel, pumpehuspladerne og ind i selve styrerammen for pumpen. Dette skulle bores meget nøjagtigt og til en ganske bestemt dybde, da de ikke måtte gå gennem selve styrerammen. Da jeg ikke havde nogle passende stiften til opgaven og

heller ikke nogen nøjagtig maskine til at bore hullerne med, opfandt jeg en alternativ løsningsmodel som ville tjene samme formål. Jeg borede huller gennem styrerammen på tværs af endedækslet og satte så nogle stykker rustfri svejsetråd gennem som spærre stifter. Herved var pumpen sikret mod at den kunne falde fra hinanden på samme måde igen. Pumpen blev lige afprøvet igen før den blev monteret i tanken. Tanken blev monteret og alle forbindelser blev smurt med antiseize compound og silikone til gummistikkene. Med rør og ledninger nu forbundet, kunne der hældes brændstof på igen. 20 – 40 – 60 liter, 3 jerrycans. Start pumpe – BZZZZZZZZZZZZZZ – jo, den giver fint tryk ved filtret. Start motor – VROOOOOOMMM, ikke et øje tørt.

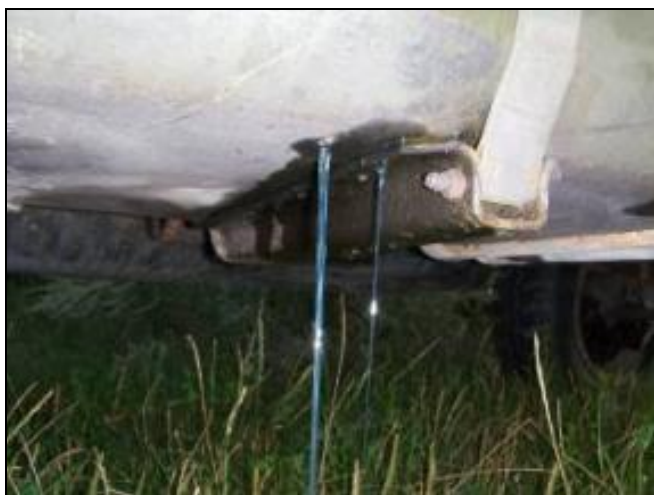
Fig. 5 - Gennemtæring af tankbund.

Nå, tank afmonteres igen og bunden studeres. UHA der var da mange huller at se når jeg fik kradset lidt i overfladen. Kunne godt huske at der havde været et par ”rustflager” da jeg rodede rundt i tanken efter de manglende pumpedele, men jeg troede det stammede fra en rusten jerrycan som en tidligere ejer havde tømt, helt.

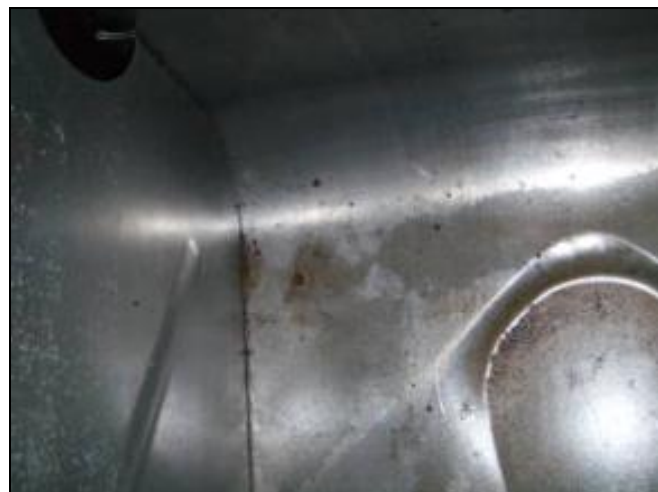
På dette tidspunkt kom jeg i tanke om det vand jeg havde set i bunden af den første aftapning. Nu begyndte der at tegne sig et fælt billede på det indre filmlærred. De fleste brændstoftanke ruste op indefra, så det var nødvendigt at fjerne brændstofpumpen igen for at kunne studere skade omfanget. Da jeg kunne se at de fleste huller var i området omkring hvor de 2 mellemvægge (skvulpe/skvalpe plader) var fastgjort til tankbunden, blev disse områder slebet rene. Ved at kigge indefra kunne man nu studere den fine stjernehimmel som tankbunden var omdannet til. 2 lange ”mælkeveje” med huller langs de to mellemvægge.

Fig. 6 - Tankbund indvendigt. Mørke pletter er rust.

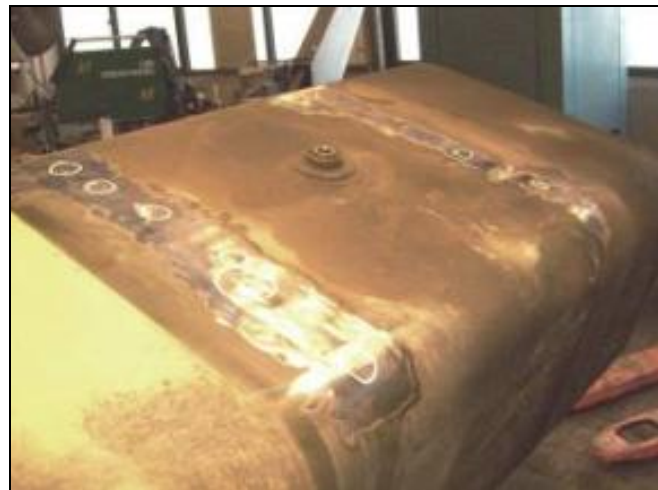
Fig. 7 - Tankbund udvendigt, cirkler angiver huller.

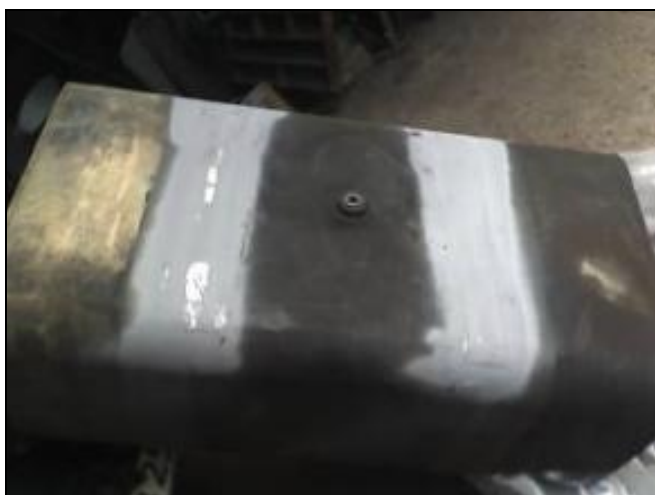
Fig. 8 - Tanken lappet med 2 strimler rustfri stål.

Der måtte sættes en strimmel i på hver af de to steder. Nu er svejsning på brændstoftanke ikke lige noget man bare gør, selv om den for det meste har kørt på diesel. Derfor blev tanken forbundet med en svejseudsuger i en længere periode og siden hen undersøgt med ”explosimeter”, et apparat til afsløring af tilstedeværelse af eksplosionsfarlige dampe, før den blev svejset.
