Vuggekiler som driller

Problemet opstod da jeg ville adskille hovedbremse cylinderen på min GMC 352. Jeg vil ikke komme ind på hvor mange hudafskrabbinger jeg fik ved bare at få den fri af chassiset.

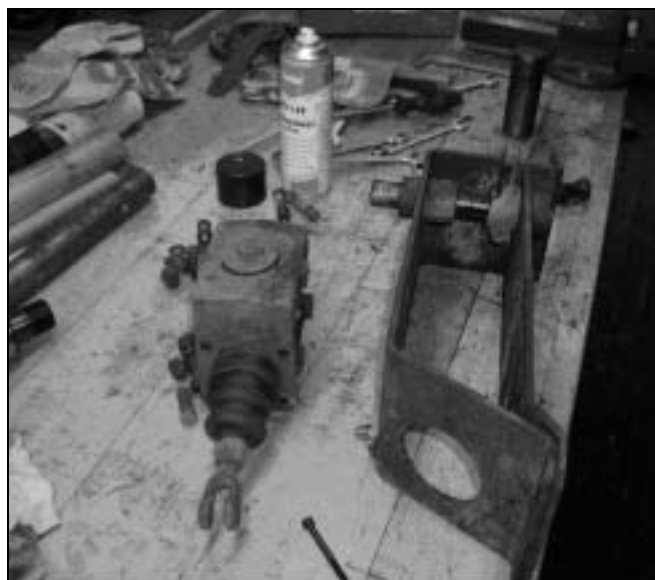
1. Hovedbremsecylinder taget ud af monteringsramme.

Efter at have fået bremsecylinderen fri af monteringsrammen, erfarede jeg at selve akslen gik meget stramt, så den besluttede jeg mig for at tage ud og rense og smøre. Den yderste arm kom fint af og lige så vuggekilen. Den inderste arm kom også fri nemt, men, da vuggekilen skal fjernes fra akslen for at denne kan passere gennem lejbøsningerne, skulle denne også fjernes. Her opstod problemet. Den sad uhjælpelig fast. De traditionelle metoder til at fjerne en sådan virkede ikke. Så forsøgte jeg at varme akslen op for at forsøge at give den lidt mere plads. Heller ikke nogen succes. Forsigtigt prøvede jeg at daske den lidt i den ene ende med en dorn for at få den løsnet. Det blev den bare flad af. Da vuggekilen skulle genanvendes kunne denne metode ikke fortsættes slev om vuggekilen faktisk havde rykket sig lidt.

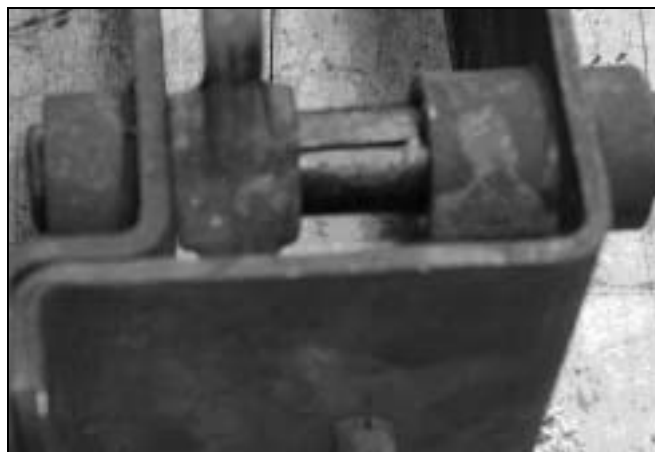
2. Den fastsiddende vuggekile.

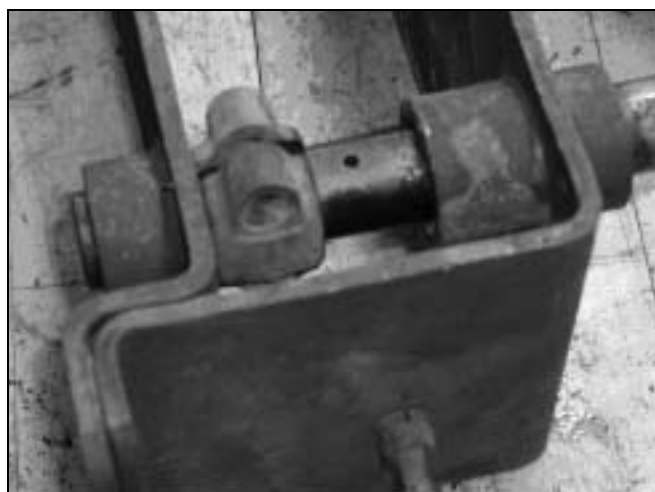
3. Hullet boret fra bagsiden.

Jeg besluttede mig for at bore et lille hul gennem akslen ind til undersiden af vuggekilen og så se om jeg kunne bruge en dorn til at få den ud med.

Ved at måle dybden af sporet til den anden vuggekile, kunne jeg beregne hvor dybt jeg skulle bore for at nå ned til bagsiden af den fastsiddende vuggekile. Jeg fandt ud af at det passede med 19,5 mm. Nu skulle jeg så "bare" ramme rigtigt i den anden retning. Heldigvis er det således at sporet hvor vuggekilen passer ind i armen sidder lige modsat opslidsningen i armen, så ved at sætte armen på plads over vuggekilen, kunne jeg placere kørnerpriken korrekt på akslens omkreds. Ved at "flugte" med det forkromede øjemål på tværs af vuggekilen, kunne jeg rette ind i akslens længderetning. Nu var den klar til at blive boret. Jeg borede for med et 3mm bor og derefter så 4,5mm. Nu kunne jeg så nå ind til undersiden af vuggekilen med en dorn.

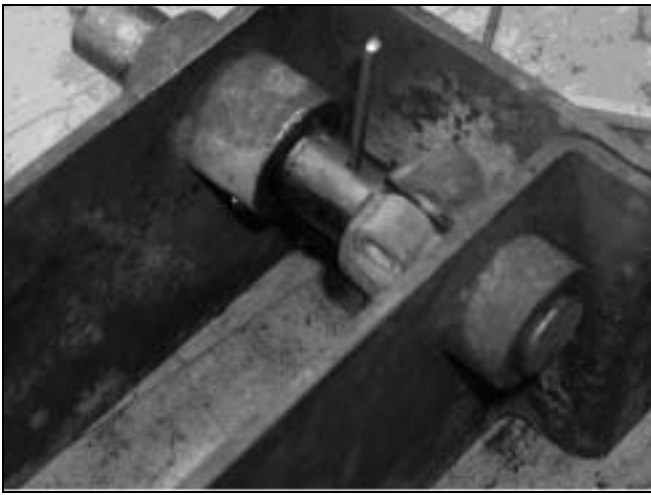
4. Dorn isat, klar til uddrivning af den famøse vuggekile.

Vuggekilen må have siddet MEGET fast, for det kostede mig 2 bukkede dorne før den gav sig, men ud kom den. Nu kunne jeg så pudse vuggekilen lidt af på kanterne hvor der var kommet mærker fra de første mislykkedes forsøg på at få den ud.
