M151, udstødning, opretning af manifold.

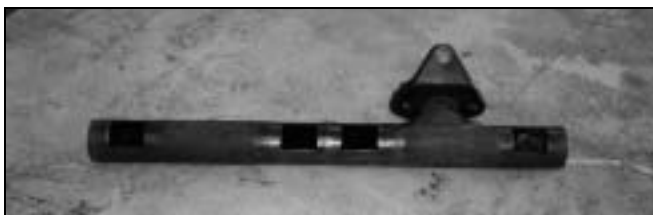
Som udgangspunkt stammer de fleste utætheder fra manifolden fra forkert tilspænding af skruer/møtrikker ved at man opdager, at der er en utæthed som man forsøger at tætte ved at foretage den logiske ting, nemlig at spænde skruerne. "Det blev den ikke tæt af, jeg skal lære dig din usling!"....KNÆK. Efter en lind strøm af enstavelser-ukvemsord studeres resultatet. Enten har man knækket en af skruerne, eller det der er værre, nemlig en af de flige hvor gevindet sidder i.

I det følgende vil jeg kort redegøre for hvorledes det kan lade sig gøre at udbedre de første 2 skader, den sidste, hvor det er hele "øret" der er knækket af, er lidt mere omfattende, så den venter vi med til de lange vinteraftener.

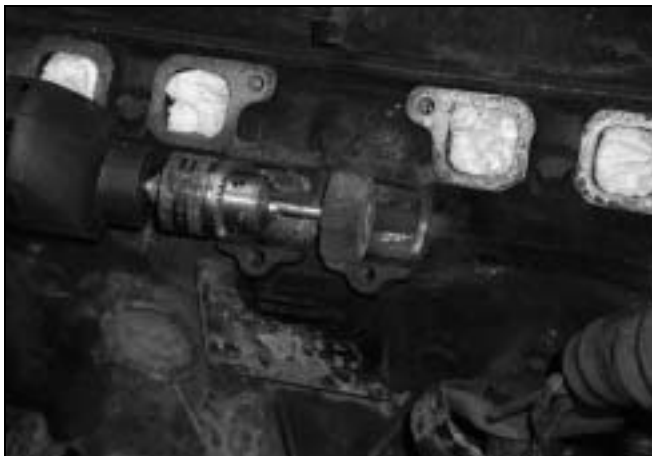
En utæt udstødningsmanifold er jo ikke noget man køre rundt med i længere tid, eller hvad? Virkeligheden er at det er der nogen der gør, så derfor ser topstykket ud som det på billedet. Røggassen har eroderet en del af materialet væk fra tætningsfladen.

Fladerne rengøres og løse flager af rust og gammel "gun gum" fjernes med et plant instrument, professionelt skrabejern anbefales, og sådan en har vi jo alle sammen liggende til det samme! Vi andre kan nøjes med bagsiden af en nedstrygerklinge eller en spatel. Man kan evt. lige pudse efter med en roterende smergelbørste, men nu ikke for meget, rundingen skal jo passe til manifold rørets diameter.

Forvent ikke at du opnår en helt jævn overflade. Når man er tilfreds med overfladen, tager man manifoldrøret og holder det hen til anlægsfladen og "mærker" om den passer ind i rundingen og længderetningen. Det kan være svært at finde ud af, så for at få det opklaret, tager man lidt ventil slibe pasta og smører på røret ved anlægsfladerne. Sæt nu røret på plads igen så tæt som muligt på hvor det skal fæstnes (fladen på afgangsrør flangen tæt op af motorblokken) vrid nu røret frem og tilbage for at "slibe" den op af anlægsfladen. Fjern røret igen og studer mærkerne som slibningen har frembragt. Det kan være svært at se fladen øverst på gasåbningen på topstykket. Her kan man anvende en del af det sidespejl man smadrede i arrigskab over at knække en bolt i topstykket...
